## Городская тектоника (на примерах из г. Апатиты, Мурманская обл.)

**Аннотация.** Приводятся результаты исследования признаков городской тектоники в г. Апатиты, что, главным образом, выражено в развитии трещин (отрыва и пр.) в стенах капитальных строений (в основном, кирпичных домов разного размера), расположенных в границах города. На основании этого исследования сделаны выводы о наличии площадных вариаций в распространенности системной трещиноватости, что напоминает развитие аналогичных систем на земной поверхности (особенно в горных районах). Данное исследование является предварительным, но оно может инициировать проведение масштабных работ в этом направлении, включая площадную съемку трещиноватости асфальтовых покрытий с выделением соответствующих трещиноватых систем. Затем выделенные системы можно будет увязывать с городским рельефом и с рельефом земной поверхности вблизи и вокруг города. Результаты предстоящих исследований могут быть полезными для прогноза городской тектоники в будущем.

## Urban Tectonics (on examples from Apatity, Murmansk Region)

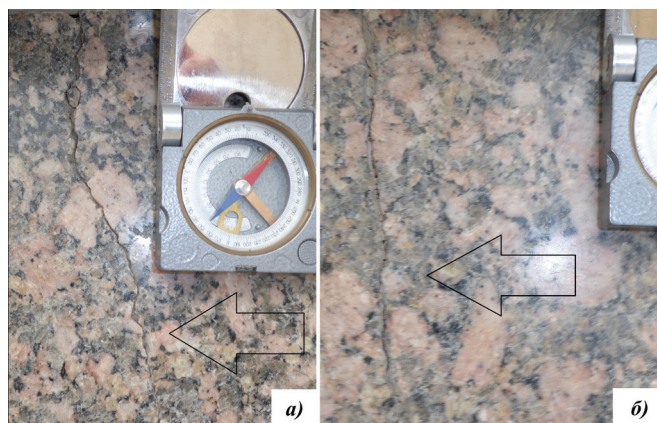
Также полопались облицовочные плитки крыльца, сделанные из гранита (с пегматоидной структурой). Трещины могут расцениваться как трещины отрыва (рис. 2 а, б). Они проявлены на боковых стенках крыльца (справа и слева, снаружи и изнутри). Создается впечатление, будто крыльцо стремится «отъехать» от Главного здания.

Рис.2. Трещины отрыва в вестибюле Главного здания ФИЦ: внутри а) слева, б) справа

Fig. 2. Cracks in the lobby of the Federal Research Center: inside a) left, b) right

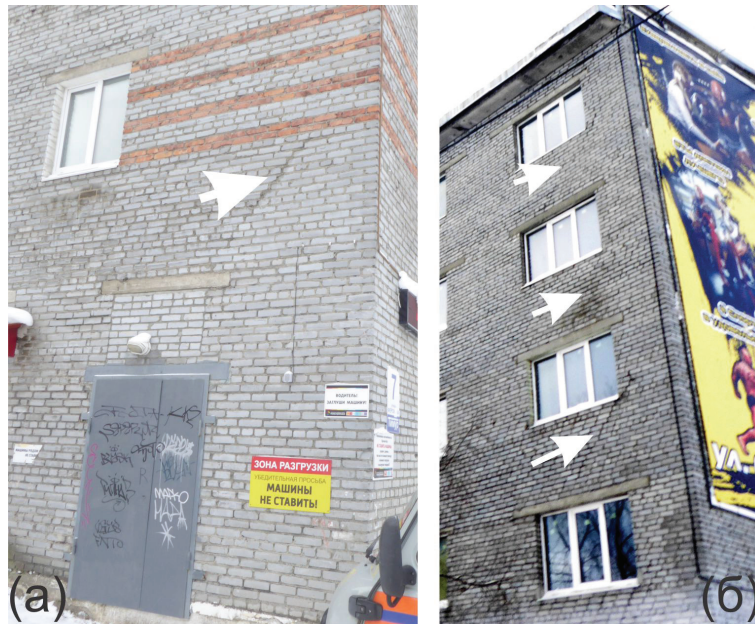
В городе существуют и другие примеры: трещины в стенах дома № 7 по улице Ферсмана (рис. 3 а) и дома № 27 «А» по улице Северной (рис. 3 б). Система трещин пронизывает дом № 27 под углом 45° сверху, начиная от его крыши и почти до самого фундамента (рис. 3 б).

Рис. 3. Дом на ул. Ферсмана 7 (а) и Северная 27 А (б). Трещины секут их под углом  $\approx 45^\circ$   
Fig. 3. Houses on Fersman Street 7 (a) and Severnaya 27 A (b). Cracks cut them at an angle of  $\approx 45^\circ$

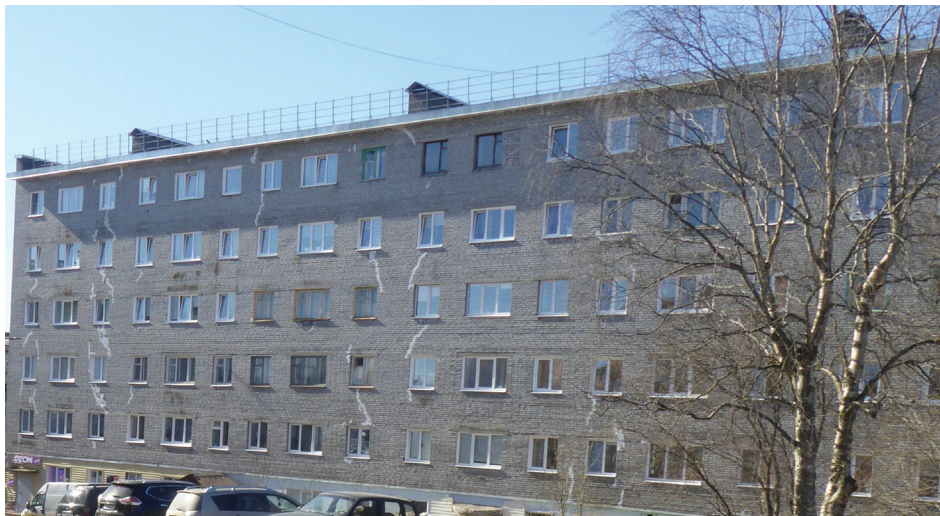
В Апатитах также есть дома, стены которых исполосованы трещинами отрыва, которые условно «залечены» штукатуркой, например дом 8 по улице Фестивальная и др. (рис. 4).

Рис. 4. Дом № 8 на ул. Фестивальная. Старые трещины замазаны белой штукатуркой  
Fig. 4. Building No. 8 on Festivalnaya Street. Old cracks have been covered with white plaster

На ул. Фестивальной в доме № 8 (рис. 4), старые трещины замазаны белой штукатуркой. Этот штукатурный «ремонт» был сделан в начале 1990-х годов. С тех пор появилось много новых трещин, которые продолжают развиваться. Они плохо видны на фотографии (рис. 3), но хорошо заметны глазом с расстояния в несколько метров.

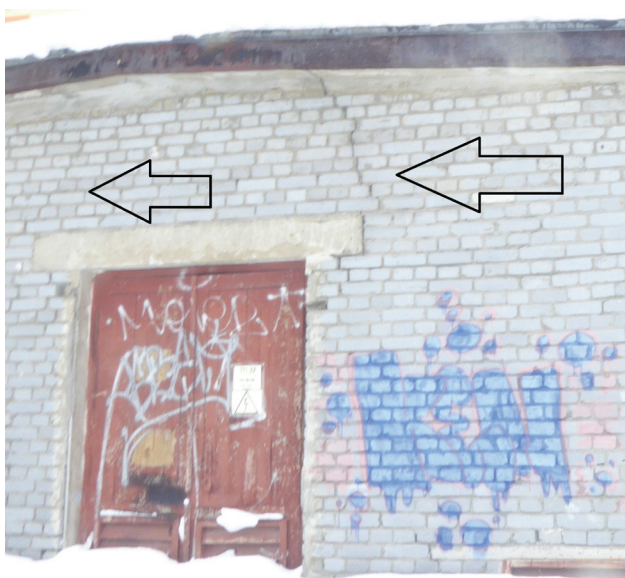
Вполне вероятно, что гораздо сильнее подвержены тектоническому разрушению небольшие кирпичные постройки (сарай, склады, гаражи и т. п.), что подтверждает трещина в стене одноэтажного сарая (рис. 5).

Рис.5. Сарай рядом с домом 27 «а» по ул. Северная  
Fig. 5. Shed next to house 27 «а» on Severnaya Street

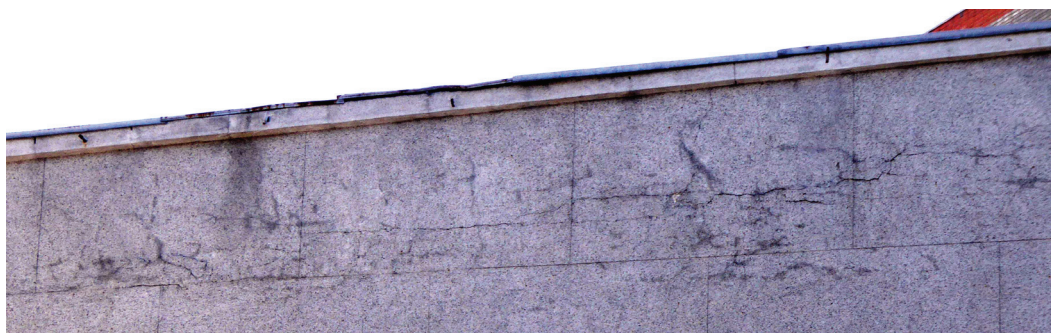
С другой стороны, крупные строения тоже испытывают тектоническое воздействие, хотя и несколько в другой форме (рис. 6, 7).

Рис. 6. Тектоническое расслоение верхней части несущей боковой стены кинотеатра «Полярный»  
Fig. 6. Tectonic layering of the upper part of the load-bearing side wall of the «Polarniy» cinema

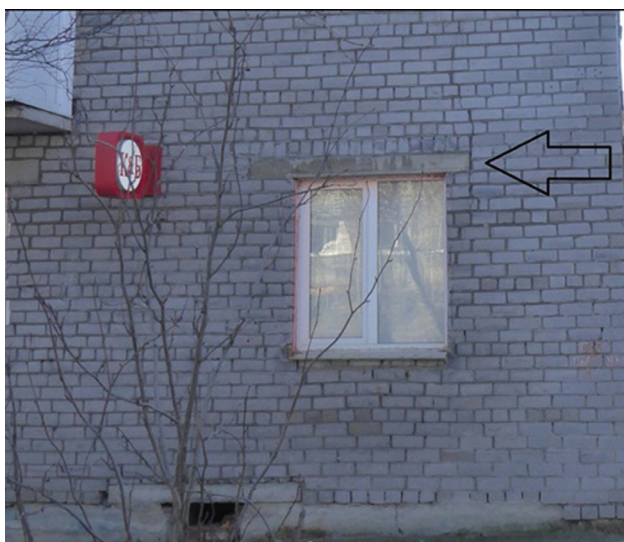
Судя по рис. 7 (и др.), трещины могут возникать не только в одноэтажных сараях, но и в основании стен самых разных по величине (в т. ч. и 9-этажных) домов.

Рис. 7. Девятиэтажный дом № 4 «а», ул. Фестивальная. Трещина между окнами 1-го и 2-го этажей  
Fig. 7. Nine-story building No. 4a, Festivalnaya Street. Crack between the windows of the first and second floors
